Ruolo di supporto tecnico-scientifico di ARPA Lombardia nella redazione e applicazione delle Direttive regionali per i Progetti di Gestione degli invasi

Technical-scientific support of Lombardy Regional Environmental Protection Agency (ARPA) in the drafting and application of Regional Guidelines for reservoirs Project Management

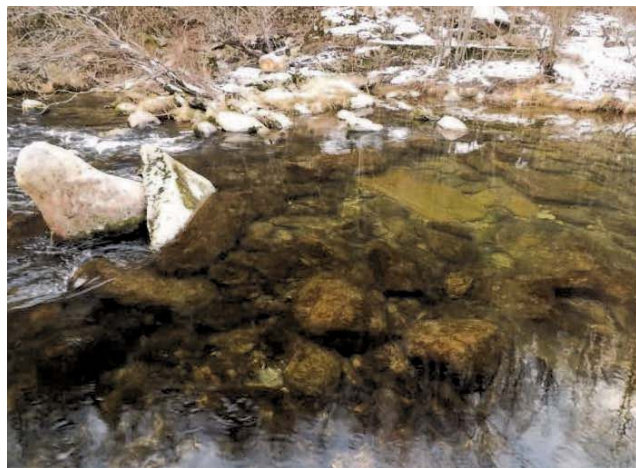
Fig. 2. Invaso di Valnegra: confronto fotografico della deposizione dei sedimenti nell'alveo alla stazione n. 2 ante-svaso (sinistra) e post-svaso (destra).

Il monitoraggio morfologico ha evidenziato la presenza di depositi sabbiosi principalmente nel tratto di corso d'acqua compreso tra la diga e la stazione 3, che si trova a monte della confluenza del secondo ramo del Brembo. In questi tratti, immediatamente dopo lo svaso, le unità morfologiche erano visibilmente cambiate (Fig. 2) e solo dopo gli interventi di lavaggio dell'alveo mediante rilasci di acqua dallo sbarramento sono tornate nelle condizioni pre-svaso, sia sul fondo che lungo le sponde. Nelle stazioni successive, date le caratteristiche del corso d'acqua, la composizione e la granulometria del substrato di fondo sono rimaste invariate. Le stazioni immediatamente a valle della diga, quindi, sono quelle che hanno risentito maggiormente delle operazioni di svaso a causa della sedimentazione di un elevato quantitativo di materiale, asportato solo a distanza di qualche mese.

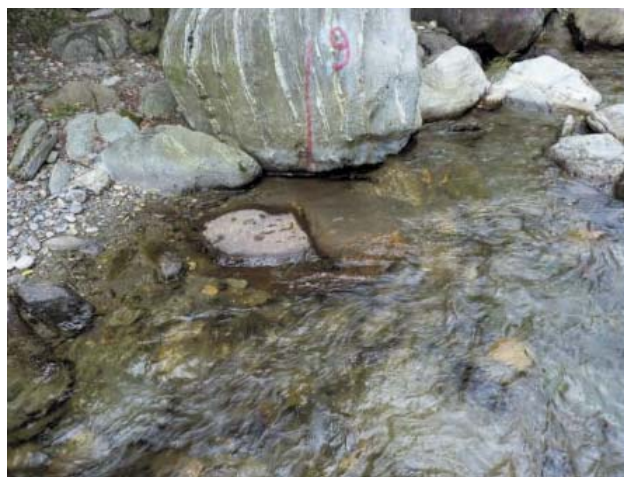
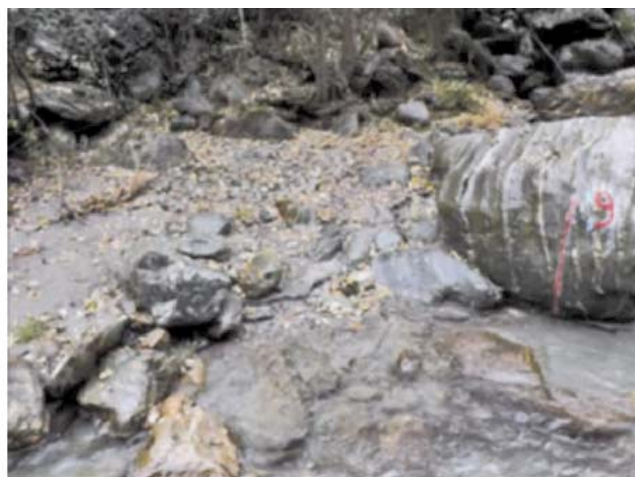
Fig. 3. Invaso di Valgrosina: confronto fotografico della deposizione dei sedimenti nell'alveo della stazione n. 1 ante-svaso (sinistra) e post-svaso (destra).

Subito dopo lo svaso, in tutte le stazioni a valle dell'invaso il corpo idrico risultava ricoperto da depositi di materiale fine. Dopo i lavaggi dell'alveo mediante rilasci di acqua dallo sbarramento, l'habitat è tornato simile alle condizioni iniziali in termini di microhabitat e battenti idrici (Fig. 3). Le concentrazioni dei solidi sospesi totali, in tutte le stazioni indagate, hanno rispettato i limiti stabiliti (Tab. I). Lo stato dei macroinvertebrati è risultato variare da elevato (prima dello svaso) ad elevato/buono (a 1 anno dallo svaso).

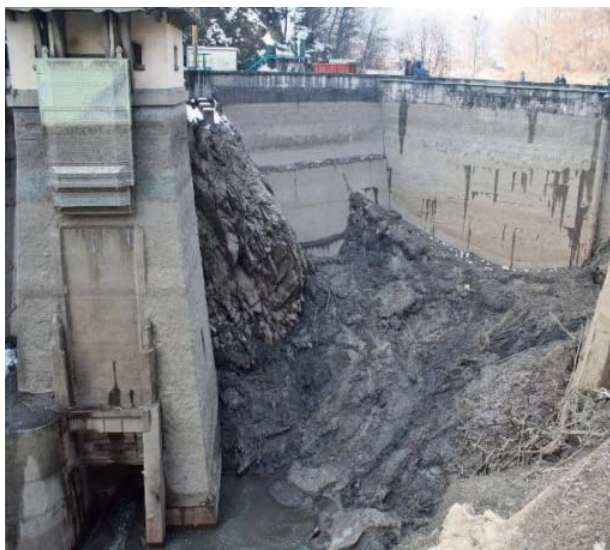
Fig. 4. La diga di Creva durante lo svaso del 2012.

Il primo Progetto di Gestione risale al 2008; successivamente, nel 2012, è stato effettuato un suo aggiornamento (Enel Produzione, 2012). Tra il 2011 e il 2012, per poter effettuare attività ispettive e di manutenzione dello scarico di fondo, sono stati eseguiti due svassi totali del bacino durante il periodo di magra

invernale (Fig. 4).

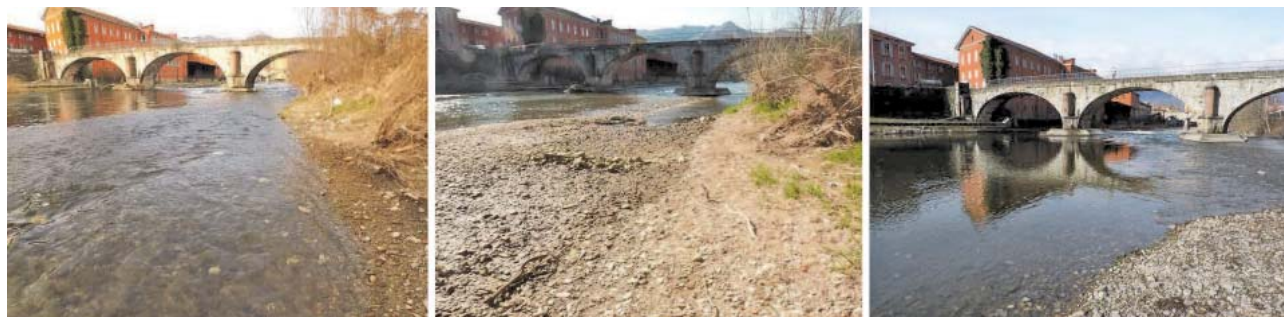
Fig. 5. Invaso di Creva: confronto fotografico della deposizione dei sedimenti nell'alveo della stazione n. 3, prima dell'immissione nel Lago Maggiore in fase pre-svaso (sinistra) e post-svaso a 3 mesi (centro) e a 1 anno (destra) dalle operazioni.

Al termine delle operazioni, nel tratto immediatamente a valle della diga si è potuta osservare una netta variazione della composizione dei substrati: le stazioni di valle dopo lo svaso risultavano ricoperte da depositi di materiale fine. Dopo i lavaggi dell'alveo mediante rilasci di acqua dallo sbarramento, la condizione dell'habitat nelle tre stazioni è tornata simile alle condizioni iniziali in termini di microhabitat e battenti idrici (Fig. 5).
